# 鴛泊港（鬼脇港区）海岸 長寿命化計画

平成 30 年 3 月

利尻富士町

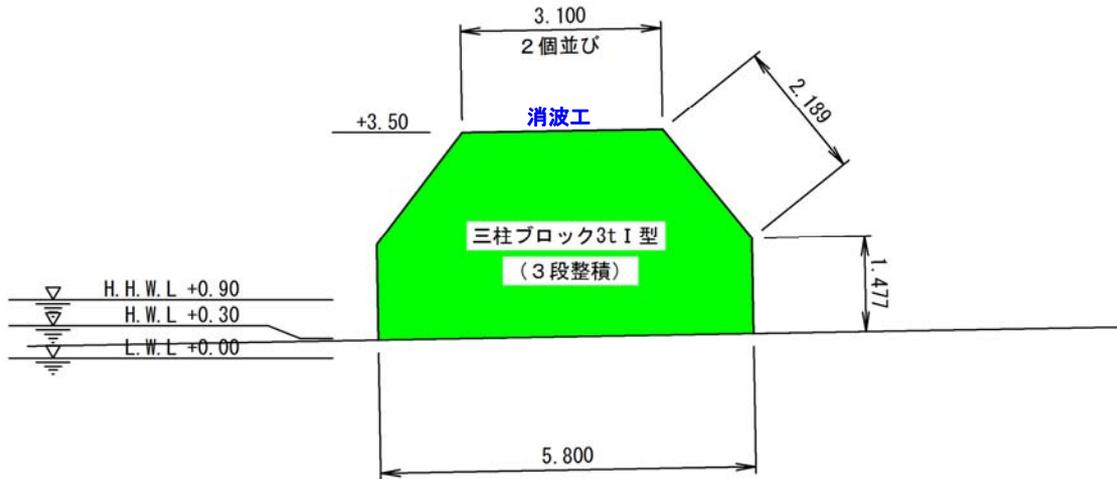
図-5.1 断面における修繕等の対象箇所

鴛泊港鬼脇港区における修繕等の対象を実施する箇所として、健全度評価結果をもとにし、施設の断面位置を図-5.1 に示すとおり設定した。

| 位置 | 変状の種類 | 対策工法 | 対策上の留意点 |
|---|---|---|--|
| 消波工 | 消波工の散乱及び沈下 | 消波ブロックの追加等を行う。 | 変状発生区間の波浪条件や被災原因を検討して、再度同様の変状の発生がないようにする。 |

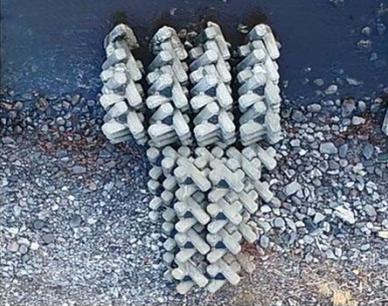
| 海岸名 | 鴛泊港(鬼脇港区)海岸 | 地区海岸名 | 鬼脇地区(清川地先) | 一定区間 | No.1 | 施設名 | 消波堤 | 点検者氏名 | 土井善和 | |
|---|---|--|---|--|---|--|---|---|---|---|
| <input type="checkbox"/> 波返工<br><input type="checkbox"/> 表法被覆工<br><input checked="" type="checkbox"/> 消波工<br><input type="checkbox"/> 排水工 | <input type="checkbox"/> 天端被覆工<br><input type="checkbox"/> 水叩工<br><input type="checkbox"/> 砂浜<br><input type="checkbox"/> | <input type="checkbox"/> 波返工<br><input type="checkbox"/> 表法被覆工<br><input type="checkbox"/> 消波工<br><input type="checkbox"/> 排水工 | <input type="checkbox"/> 天端被覆工<br><input type="checkbox"/> 水叩工<br><input type="checkbox"/> 砂浜<br><input type="checkbox"/> | <input type="checkbox"/> 波返工<br><input type="checkbox"/> 表法被覆工<br><input type="checkbox"/> 消波工<br><input type="checkbox"/> 排水工 | <input type="checkbox"/> 天端被覆工<br><input type="checkbox"/> 水叩工<br><input type="checkbox"/> 砂浜<br><input type="checkbox"/> | <input type="checkbox"/> 波返工<br><input type="checkbox"/> 表法被覆工<br><input type="checkbox"/> 消波工<br><input type="checkbox"/> 排水工 | <input type="checkbox"/> 天端被覆工<br><input type="checkbox"/> 水叩工<br><input type="checkbox"/> 砂浜<br><input type="checkbox"/> | 変状( ブロック破損 )<br>写真No.( 1 ) | 変状( )<br>写真No.( ) | 変状( )<br>写真No.( ) |

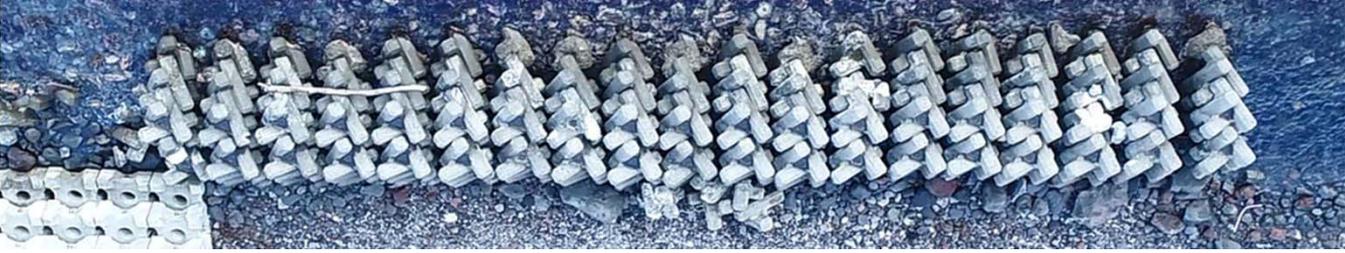
| <input type="checkbox"/> 波返工<br><input type="checkbox"/> 表法被覆工<br><input checked="" type="checkbox"/> 消波工<br><input type="checkbox"/> 排水工 | | <input type="checkbox"/> 天端被覆工<br><input type="checkbox"/> 水叩工<br><input type="checkbox"/> 砂浜<br><input type="checkbox"/> | | 変状(ブロック破損, 移動)<br>写真No.( 6 ) | | | | | |

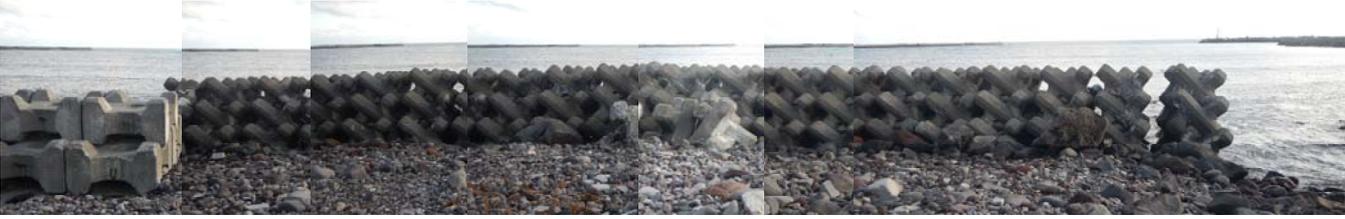
| <input type="checkbox"/> 波返工<br><input type="checkbox"/> 表法被覆工<br><input checked="" type="checkbox"/> 消波工<br><input type="checkbox"/> 排水工 | | <input type="checkbox"/> 天端被覆工<br><input type="checkbox"/> 水叩工<br><input type="checkbox"/> 砂浜<br><input type="checkbox"/> | | 変状(ブロック破損, 移動)<br>写真No.( 7 ) | | | | | |

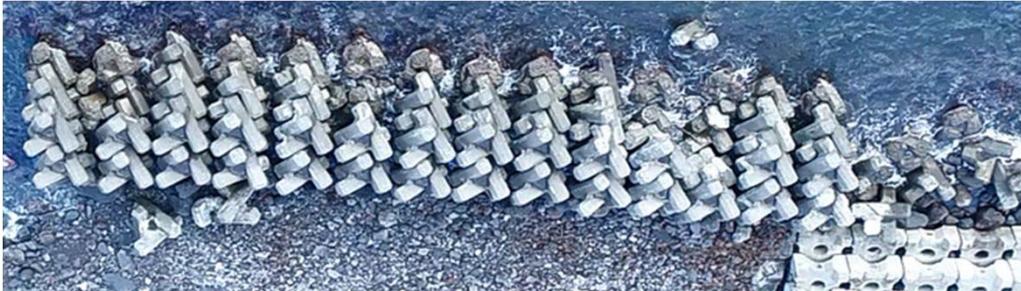
| 変状(ブロック破損, 移動)<br>写真No.( 8 ) | | | | | | | | | |

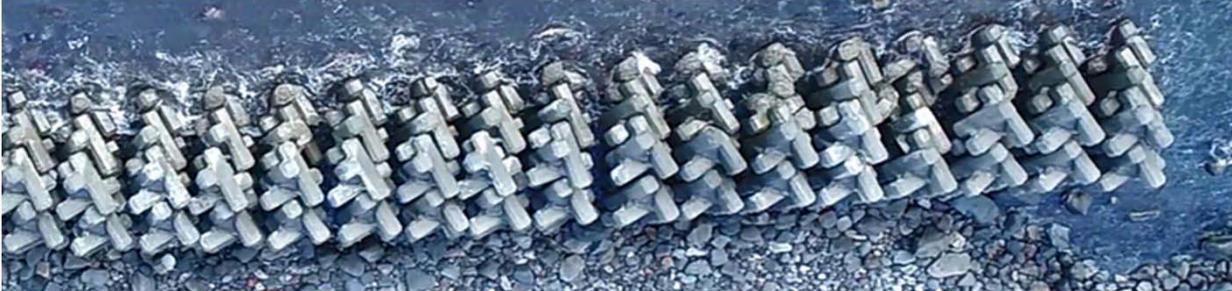
| 変状(ブロック破損, 移動)<br>写真No.( 14 ) | | | | | | | | | |

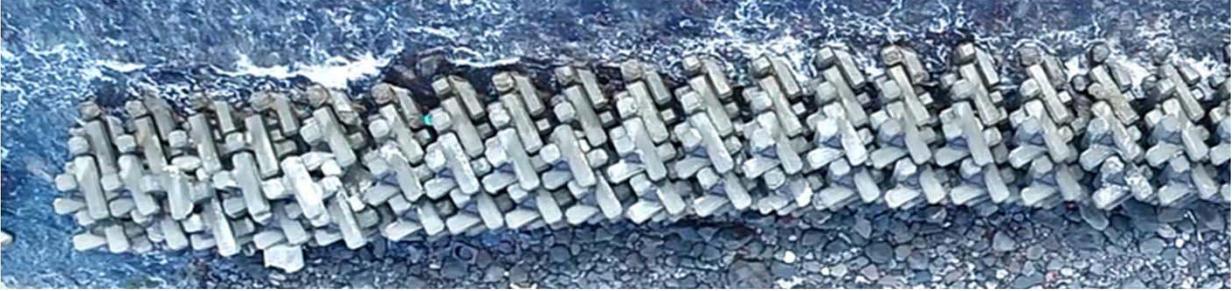
| 変状(ブロック破損, 移動)<br>写真No.( 15 ) | | | | | | | | | |

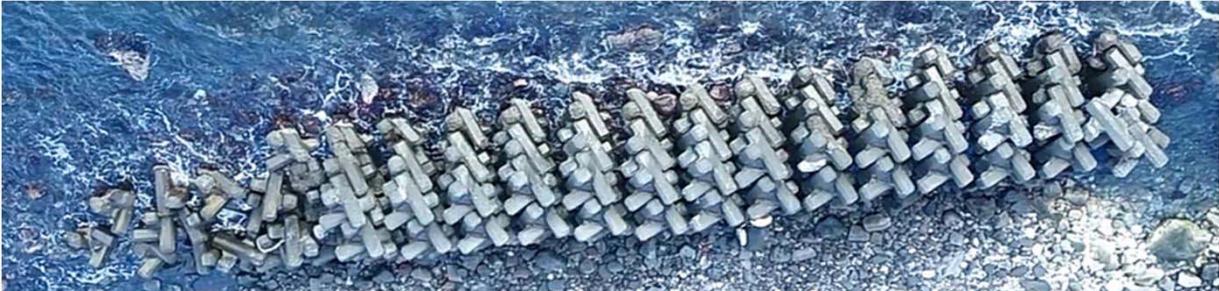
| 変状(ブロック破損, 移動)<br>写真No.( 18 ) | | | | | | | | | | | |

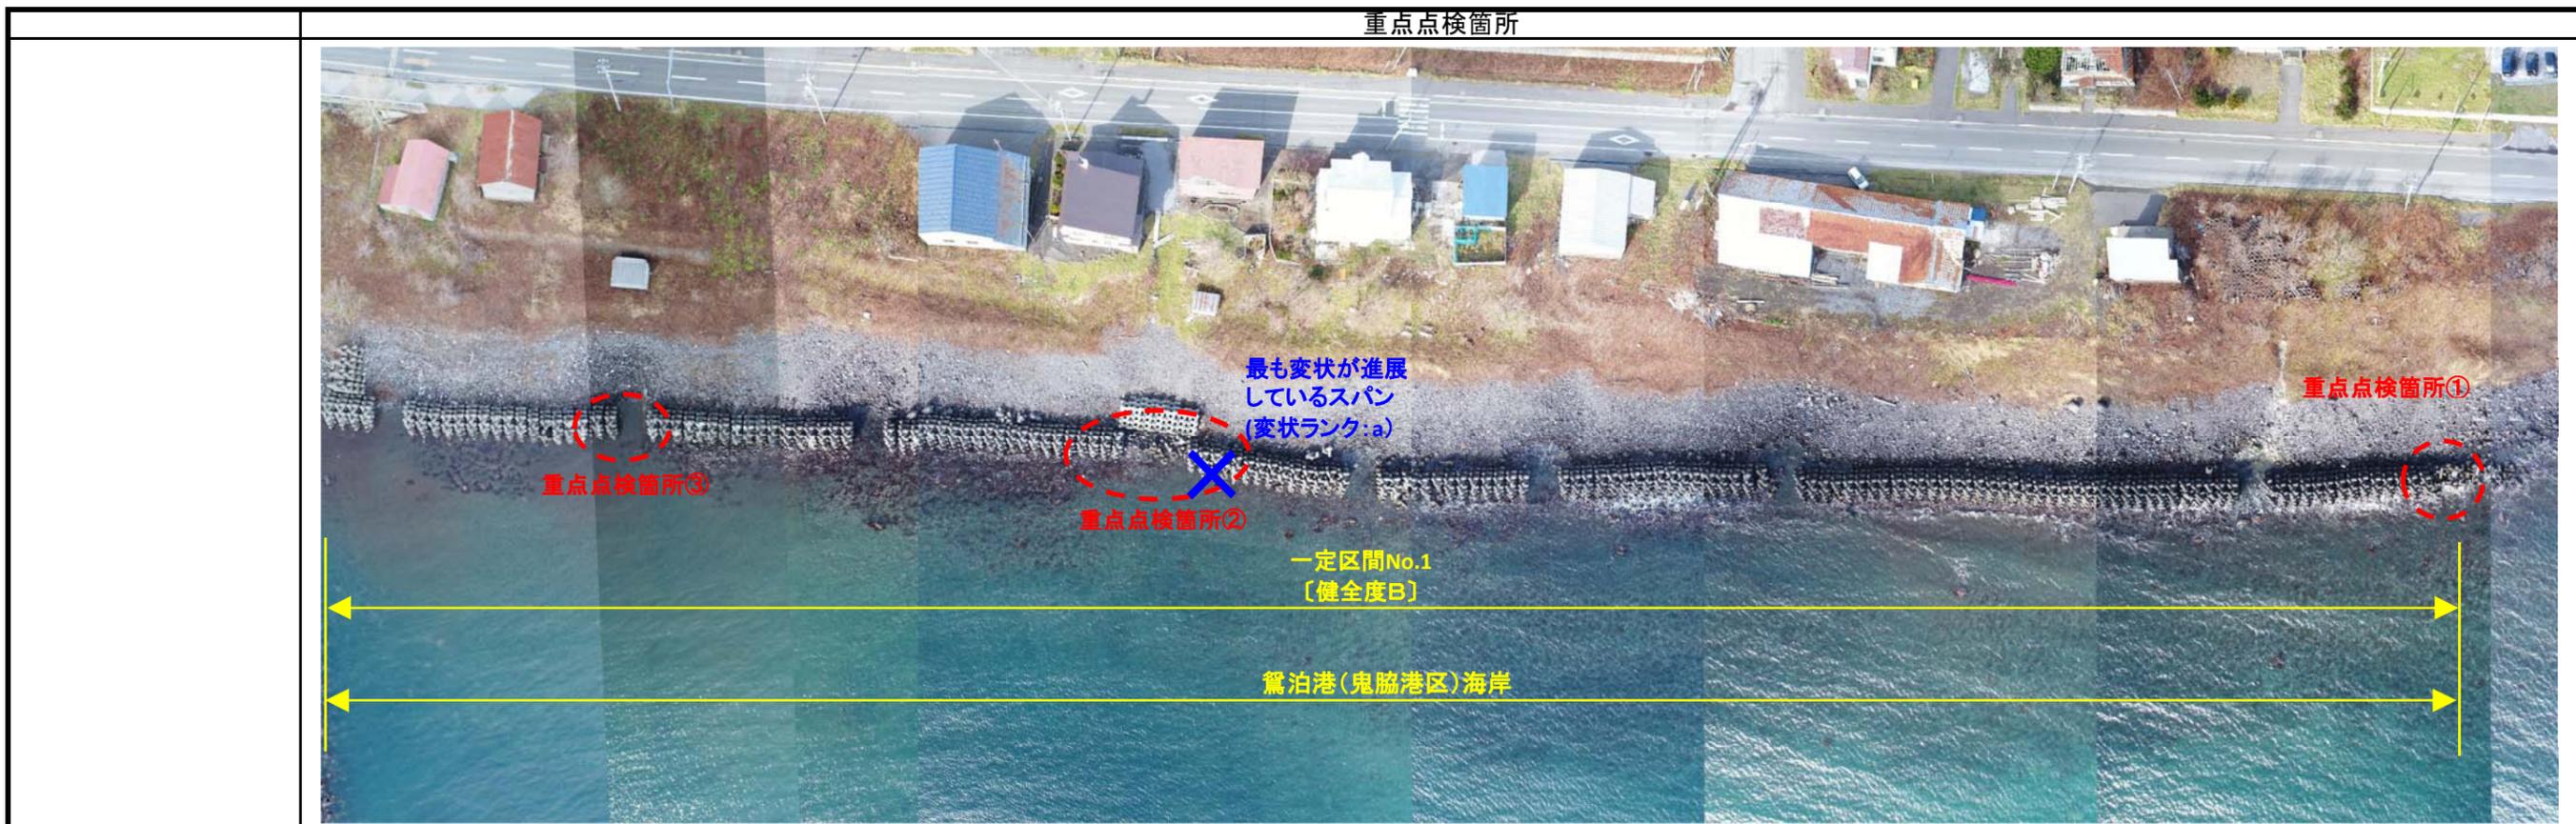
| | | 健全度評価 B<br>変状ランク a | 健全度評価 B<br>変状ランク a | 健全度評価 B<br>変状ランク b | |
| | 破損ブロックが多く確認された | 破損ブロック及びブロックの移動・散乱が多い<br>背後の植生から最も波の遡上が大きい | ブロックの移動・散乱が多い | | |
