# 鴛泊港（鬼脇港区）海岸 長寿命化計画

平成 30 年 3 月

利尻富士町

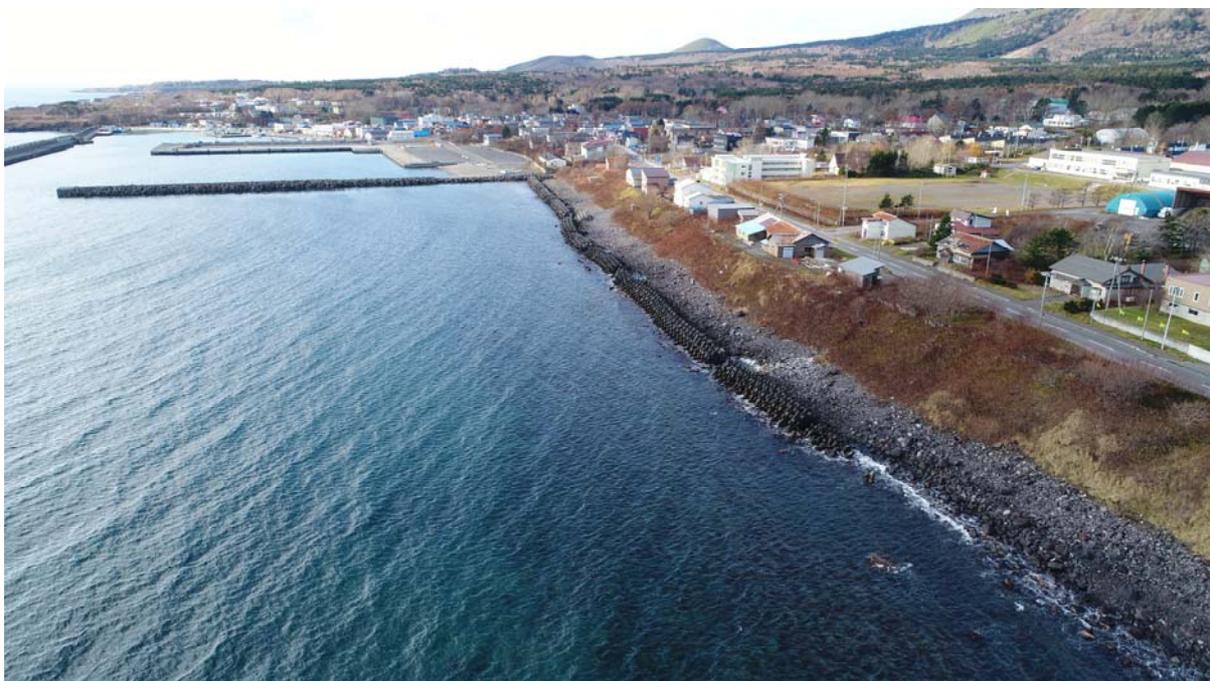
図-1.1 背後地の状況

- ・利尻島内唯一の幹線道路である道道 108 号線がある
- ・住宅、漁業関連施設、公共施設が立地している
- ・消波堤が整備されていない区間では、浜崖の浸食が見られ、消波堤の延伸についても検討が必要となっている。
- ・消波堤間の消波工未整備箇所では、進入波により、海浜の浸食が見られ、特に進入波の影響が顕著な区間では被覆材を設置するなどの対策が講じられている。このため、当該区間を連続した消波堤とする改良などの対策が必要となっている。

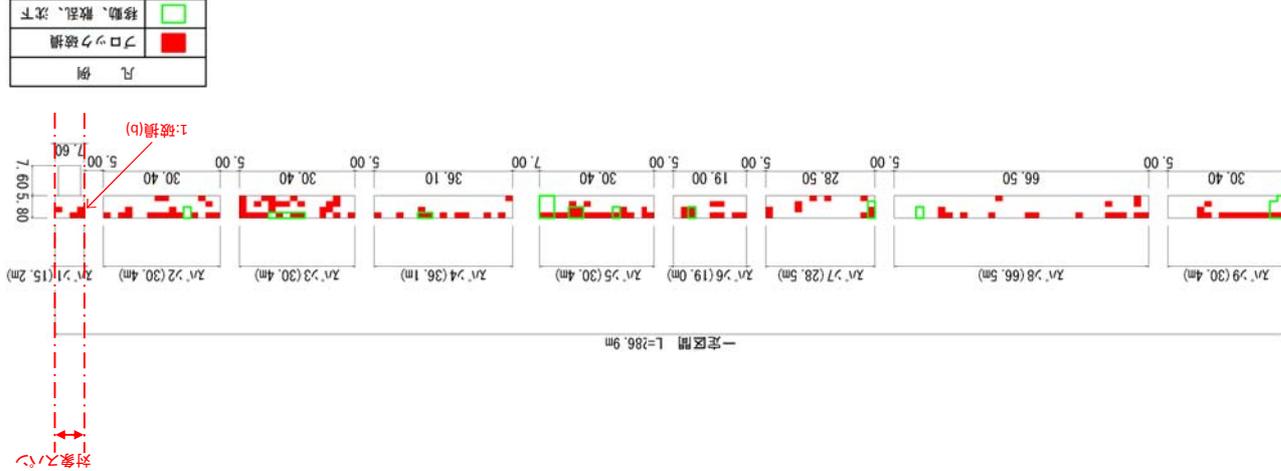
【変状位置図】

| 点検位置 | 変状現象 | 変状、損傷等のランク | | | | 変状ランクの判定結果 | |
|---|---|---|---|---|---|---|---|
| | ブロック破損 | 破損ブロックが1/4以上ある。 | 破損ブロックは1/4未満である。 | 少数の破損ブロックがある。 | 小さなひび割れが発生しているか、ひび割れが発生していない。 | b | b |

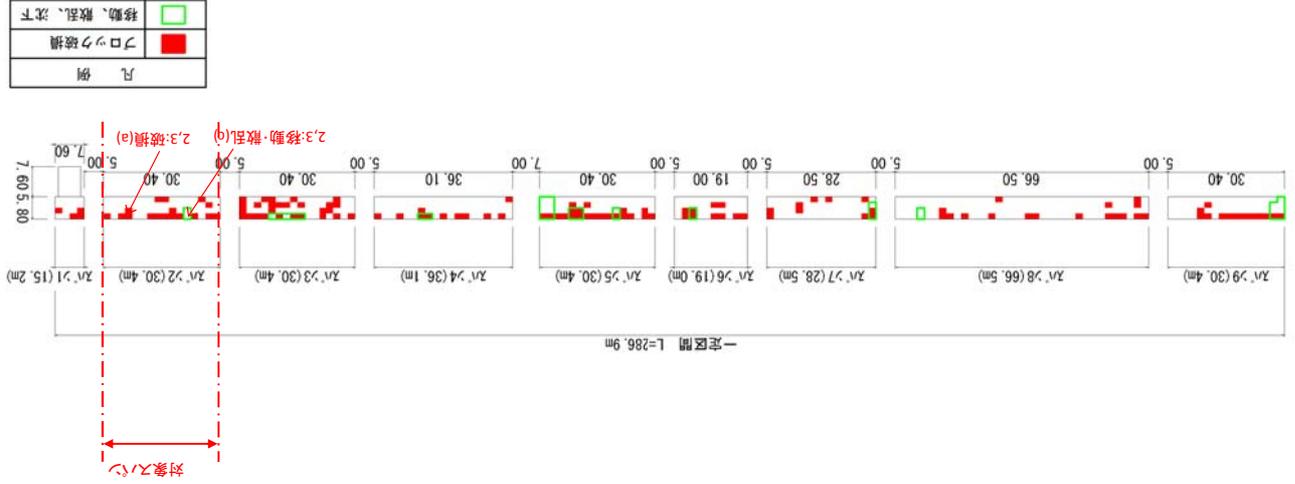
【変状位置図】

| 点検位置 | 変状現象 | 変状、損傷等のランク | | | | 変状ランクの判定結果 | 評価結果 | 計測寸法<br>(最大値) |
|---|---|---|---|---|---|---|---|---|
| | ブロック破損 | 破損ブロックが1/4以上ある。 | 破損ブロックは1/4未満である。 | 破損ブロックは1/4未満である。 | 破損ブロックは1/4未満である。 | a | a | |

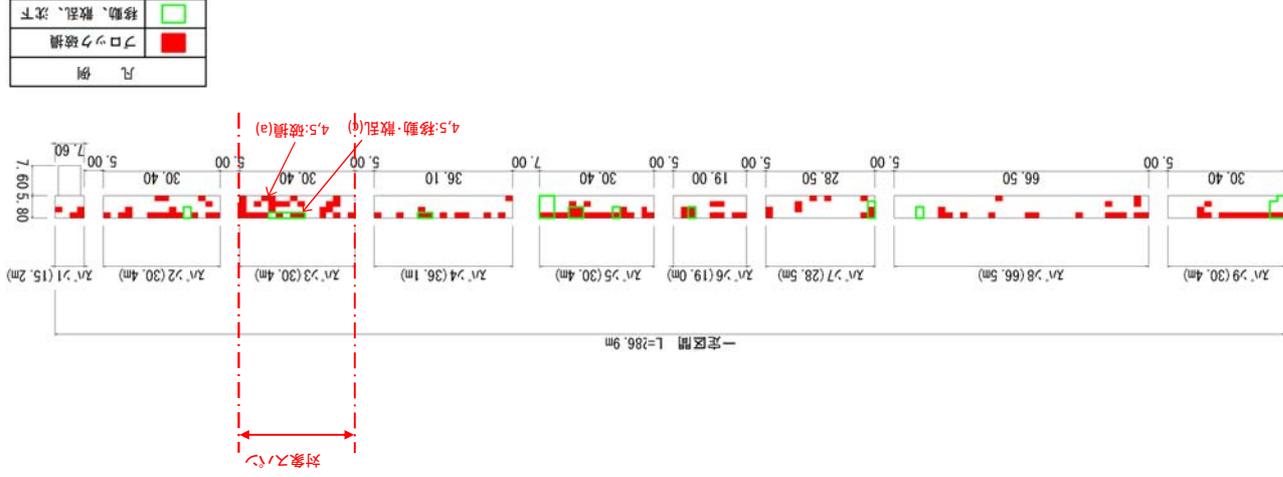
【変状位置図】

| 点検位置 | 変状現象 | 変状、損傷等のランク | | | | 変状ランクの判定結果 | |
|---|---|---|---|---|---|---|---|
| | ブロック破損 | 破損ブロックが1/4以上ある。 | 破損ブロックは1/4未満である。 | 少数の破損ブロックがある。 | a | a | |

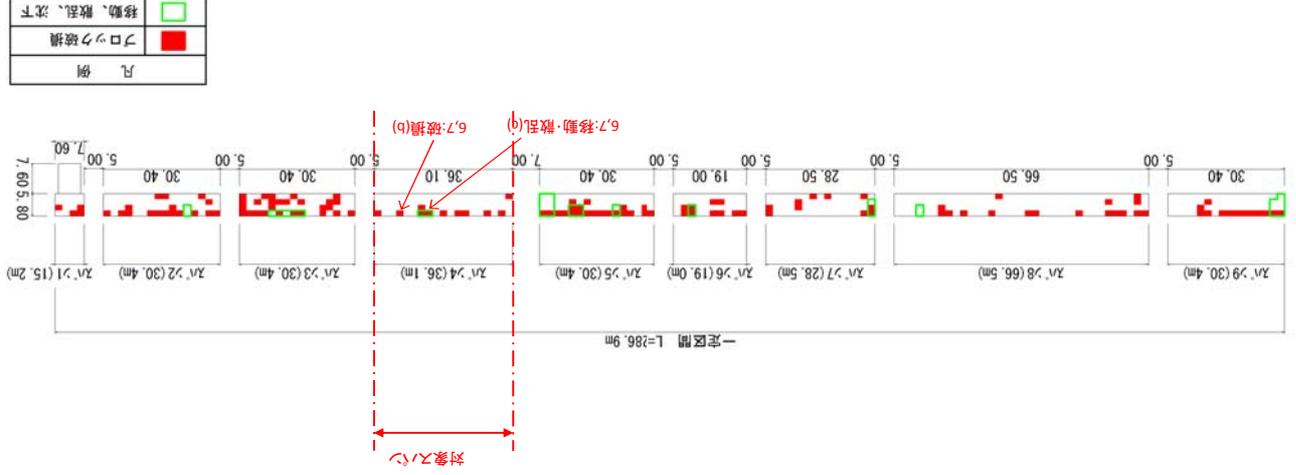
【変状位置図】

| 点検位置 | 変状現象 | 変状、損傷等のランク | | | | 変状ランクの判定結果 | |
|---|---|---|---|---|---|---|---|
| | ブロック破損 | 破損ブロックが1/4以上ある。 | 破損ブロックが1/4未満である。 | 破損ブロックが1/4未満である。 | 破損ブロックが1/4未満である。 | 破損ブロックが1/4未満である。 | b |

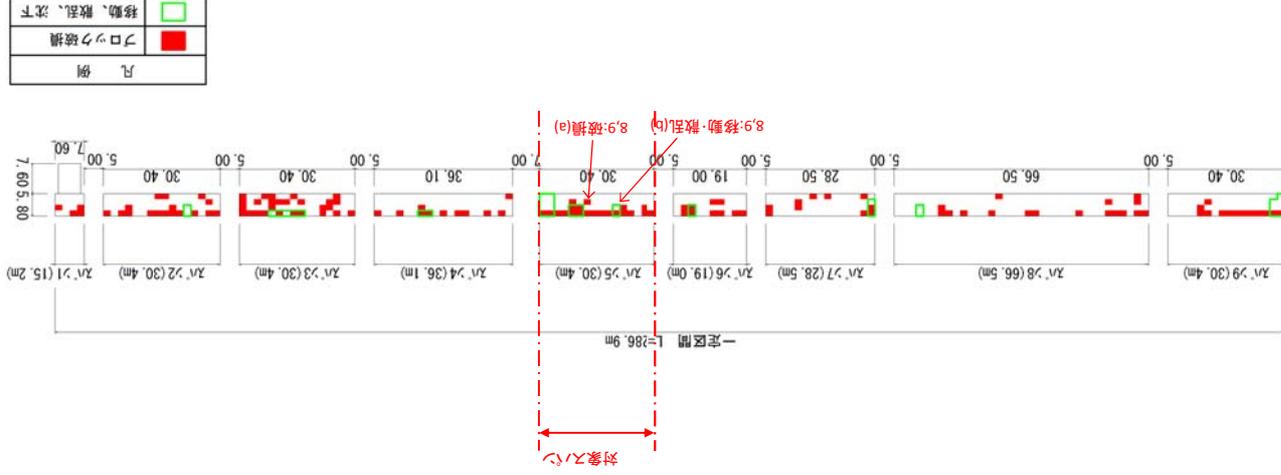
【変状位置図】

| 点検位置 | 変状現象 | 変状、損傷等のランク | | | | 評価結果 | 計測寸法<br>(最大値) |
|---|---|---|---|---|---|---|---|
| | ブロック破損 | 破損ブロックが1/4以上ある。 | 破損ブロックは1/4未満である。 | 少数の破損ブロックがある。 | a | a | |

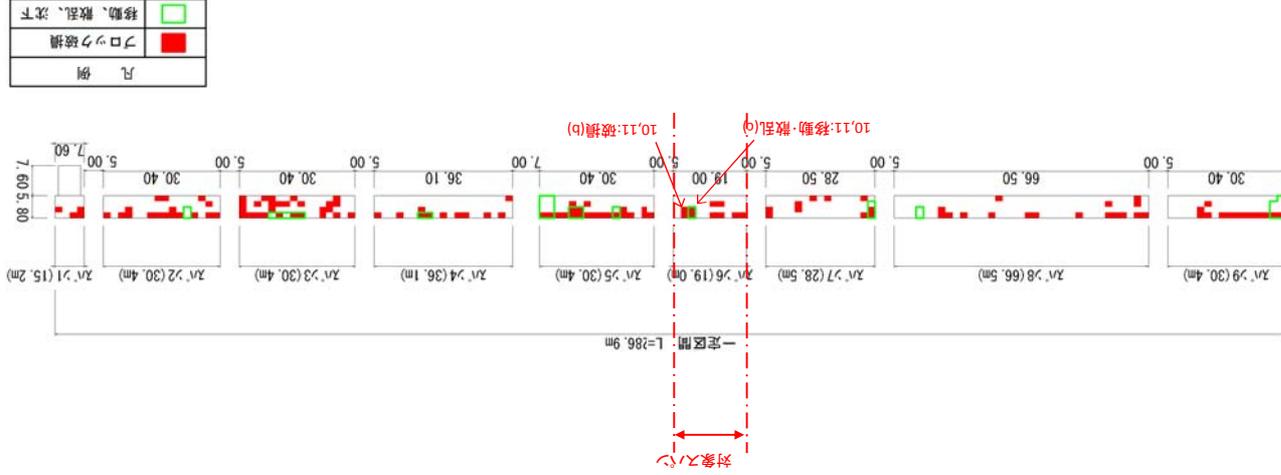
【変状位置図】

| 点検位置 | 変状現象 | 変状、損傷等のランク | | | | 変状ランクの判定結果 | |
|---|---|---|---|---|---|---|---|
| | ブロック破損 | 破損ブロックが1/4以上ある。 | 破損ブロックが1/4未満である。 | 破損ブロックが1/4未満である。 | 小さなひび割れが発生しているか、ひび割れが発生していない。 | b | |

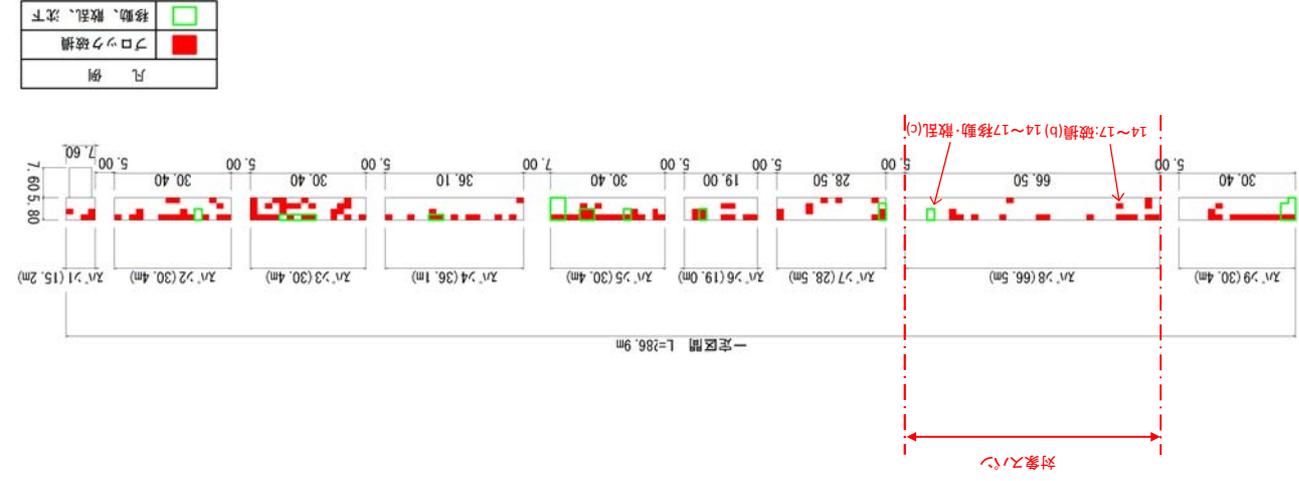
【変状位置図】

| 点検位置 | 変状現象 | 変状、損傷等のランク | | | | 評価結果 | 計測寸法<br>(最大値) |
|---|---|---|---|---|---|---|---|
| | ブロック破損 | 破損ブロックが1/4以上ある。 | 破損ブロックが1/4未満である。 | 破損ブロックが1/4未満である。 | b | b | |

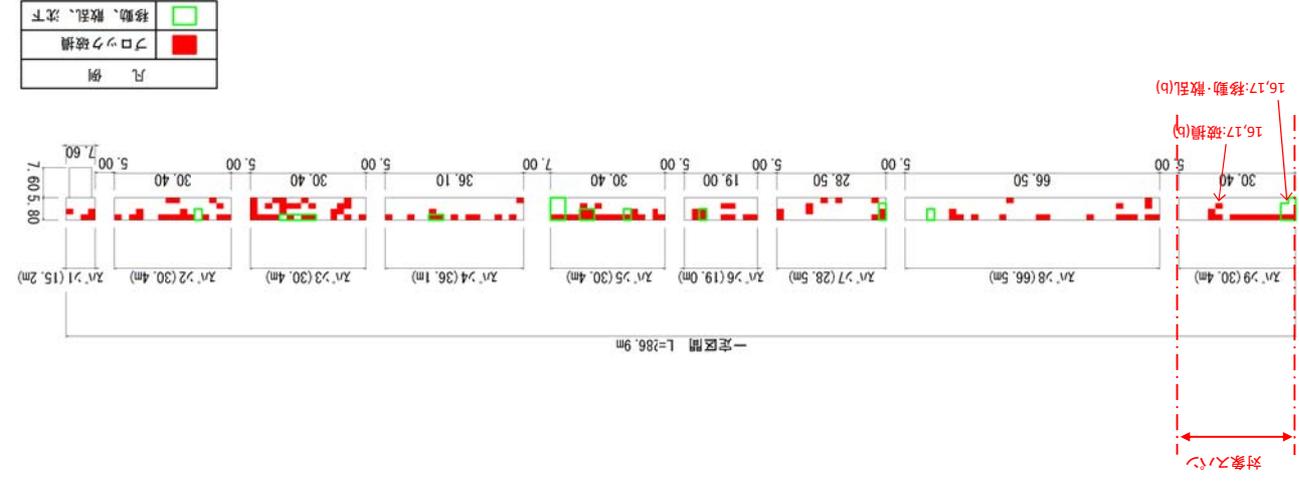
【変状位置図】

| 点検位置 | 変状現象 | 変状、損傷等のランク | | | | 計画寸法<br>(最大値) | 評価結果 |
|---|---|---|---|---|---|---|---|
| | ブロック破損 | 破損ブロックが1/4以上ある。 | 破損ブロックが1/4未満である。 | 少数の破損ブロックがある。 | | b | b |
